## Сейсмометрические методы определения состояния сооружений и допустимых нагрузок от вибровоздействий

*Представлены результаты применения сейсмометрических методов при оценке состояния южной стены (прясла) Спасо-Прилуцкого монастыря (г. Вологда), расположенного в непосредственной близости от железнодорожной линии. Определена вибронагрузка на сооружение от воздействия проходящего поезда.*

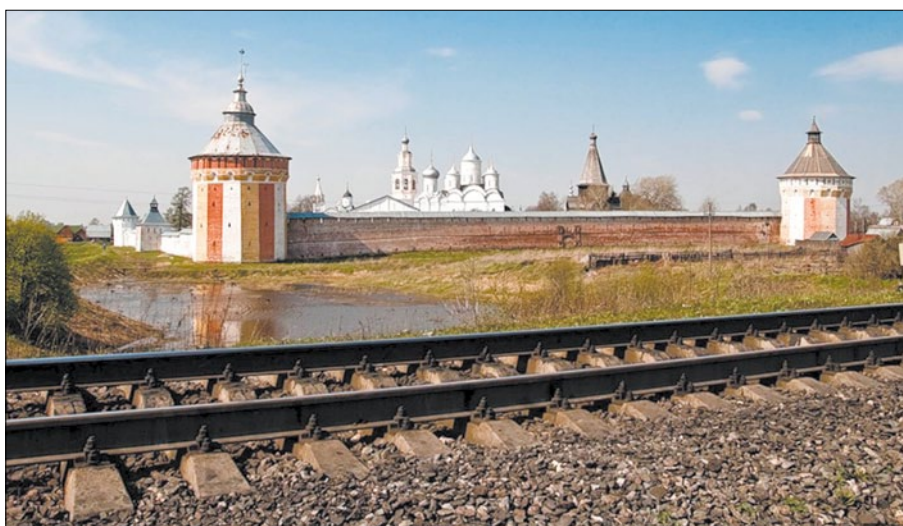
**Рис. 1.** Вид Спасо-Прилуцкого Димитриев монастыря со стороны железнодорожного полотна

Спасо-Прилуцкий действующий мужской монастырь расположен на окраине Вологды (рис. 1). Он представляет собой красивейший архитектурный ансамбль Древней Руси (основан в 1371 г.). Южное прясло (стена) монастыря имеет сильный крен в сторону внутреннего двора и серию крупных трещин, расположенных близко к башням (рис. 2). Предполагается, что стену поддерживают пять существующих контрфорсов, находящихся в неудовлетворительном состоянии. На расстоянии порядка 170 м от прясла проходит магистраль Северной железной дороги. Вдоль западной стены монастыря протекает река Вологда. Вибрации от проходящих пассажирских и товарных поездов ощутимы даже без специальных средств измерений, особенно с южной стороны монастыря. Возможно, они усиливаются вибрациями конструкции железнодорожного моста через р. Вологду.

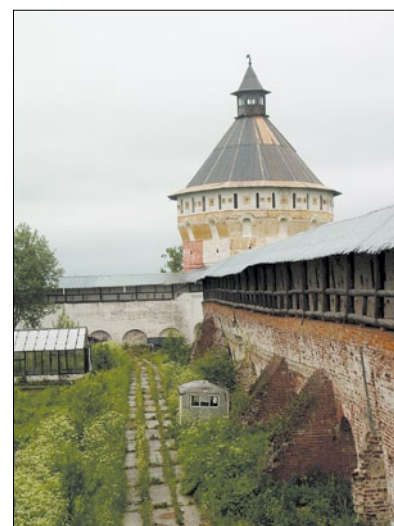
**Рис. 2.** Южная стена монастыря с внутренней стороны

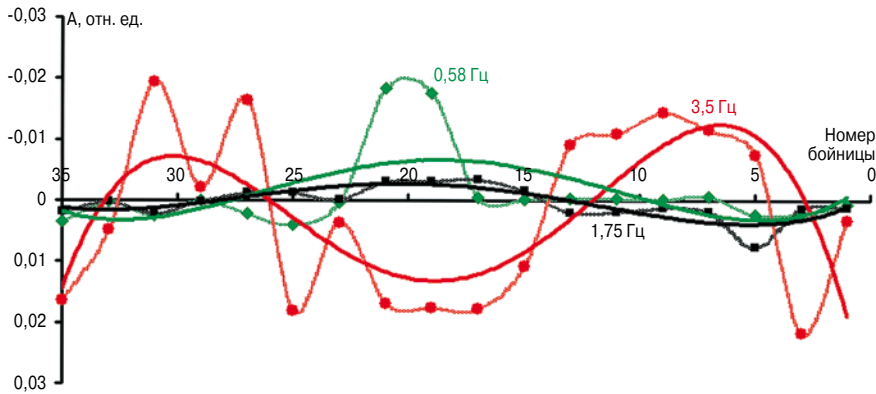
Рис. 3. Экспериментальные формы собственных колебаний на частотах 0,58, 1,75 и 3,5 Гц. Линии с точками – профиль формы по точкам наблюдений, сплошная – полиномиальное сглаживание. Перемещения показаны в зависимости от номера бойницы, 0 – башня у реки

По полученным записям микросейсм, согласно методике анализа собственных колебаний [3, 4], в каждой точке наблюдений для каждой из частот определены амплитуды и фазы колебаний и построены экспериментальные профили форм колебаний (рис. 3). Анализ форм собственных колебаний показывает следующее. Наибольшие перемещения фиксируются на частоте 3,5 Гц; наблюдается более изрезанный вид формы в левой части графика (бойницы 20–35), чем в правой (1–19 бойницы), что говорит о большей целостности правой части прясла. «Раскрепление» прясла от башен не доходит до основания стены, так как в точках у башен (1-я и 35-я бойницы) для первых форм перемещения близки к нулевым, что также соответствует видимым трещинам. На первой наблюдаемой форме – частота 0,58 Гц (зеленая кривая на рис. 3), максимум амплитуд собственных колебаний соотносится с ослаблением конструкции большими воротами в стене (заложены в настоящее время кирпичом). Данные профили форм являются исходными для выбора модели стены из совокупности расчетных моделей, наиболее полно соответствующей эксперименту.
